## **ESTUDO DA FORMAÇÃO DE CAVACO NA FURAÇÃO A SECO DO AÇO AISI P20 ENDURECIDO**

## **STUDY OF CHIP FORMATION IN DRY DRILLING OF HARDENED AISI P20 STEEL**

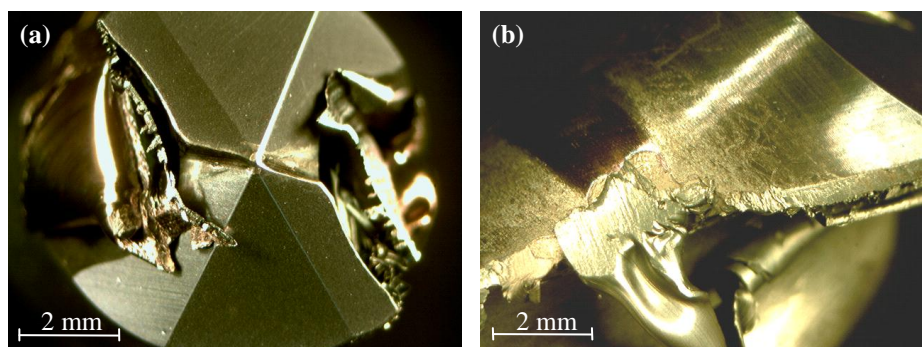
Os ensaios de usinagem realizados resultaram na quebra de uma série de ferramentas. Uma análise preliminar apontou alguns problemas com o escoamento do cavaco. Como mostra a Fig. (3-a), o fluxo de cavaco não foi adequado e foi verificada a presença de cavaco aderido nos canais da broca. Outro problema observado foi a ocorrência de microlascamentos nas guias e fluxo de cavaco na direção das mesmas, como pode ser visto na Fig. (3-b). Nesta figura também pode ser visualizada a adesão de cavaco na guia da ferramenta.

Figura 3: Cavaco aderido nos canais da broca (a) e microlascamentos na guia (b).

Com o intuito de melhorar o escoamento do cavaco, os canais de algumas brocas foram polidos, para reduzir o atrito da superfície dos canais e, dessa forma, facilitar a expulsão do cavaco. Porém, as ferramentas polidas não apresentaram melhores resultados, e foram observados os mesmos problemas apresentados pelas ferramentas não-polidas. A Fig. (4) apresenta imagens de uma broca ensaiada que passou pelo processo de polimento. Podem ser visualizadas nas imagens a ocorrência de microlascamentos na guia (Fig. (4-a)) e a adesão de cavaco na guia e no canal da broca (Fig. (4-b)).

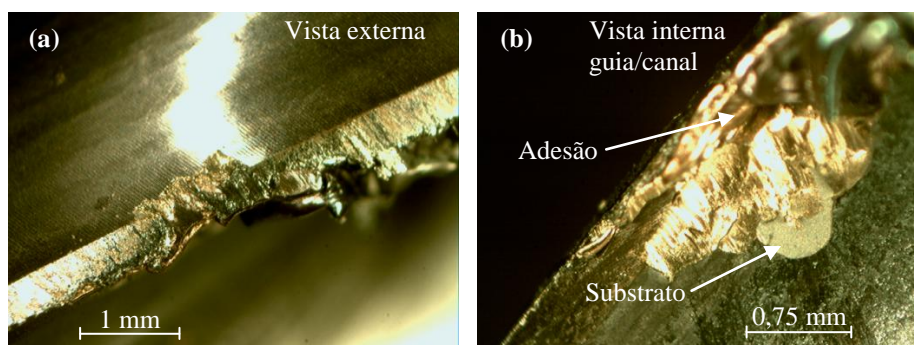
Figura 4: Microlascamentos na guia, vista externa (a) e interna (b), de uma broca polida.

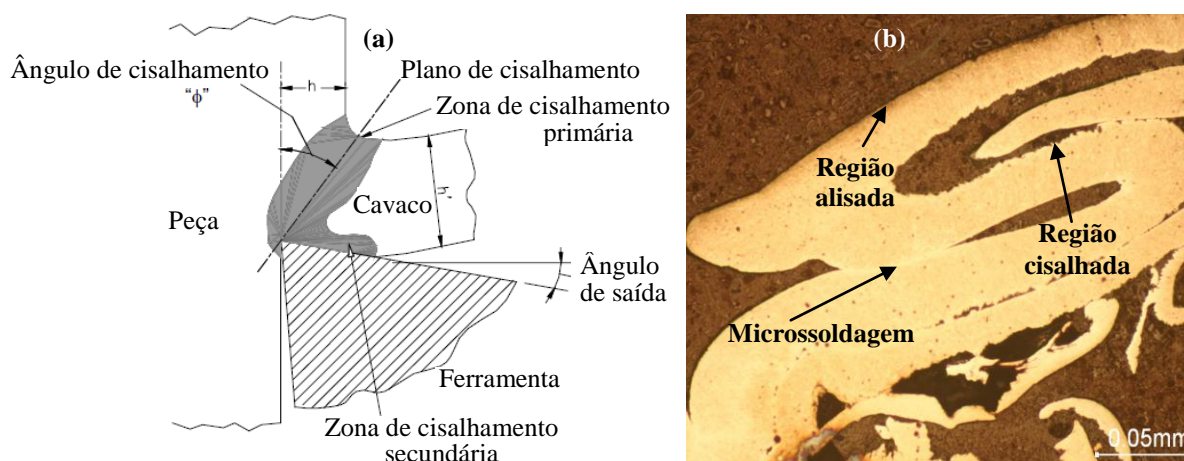
A partir da análise das seções, verificou-se que nas relativas às profundidades entre 3 e 6 mm abaixo do topo foi observado um maior fator de empacotamento do cavaco. É interessante observar que esse intervalo de profundidades corresponde à região da broca onde foram observados os microlascamentos nas guias. A Fig. (5-a) apresenta de forma esquemática a mecânica do corte e as zonas de cisalhamento, para um melhor entendimento dos resultados apresentados na Fig. (5-b), que apresenta a seção transversal do cavaco relativa à profundidade de 3 mm abaixo do topo da broca.

**Figura 5: Zonas de cisalhamento (a) (Costa, 2004) e a seção transversal do cavaco relativa à profundidade de 3 mm abaixo do topo da broca (b).**

Podem ser observados na Fig. (5-b) o empacotamento desordenado do cavaco e pontos de microssoldagem, bem como as diferentes regiões (alisada e cisalhada) resultantes da formação do cavaco. Durante a usinagem, o material removido pode apresentar diversas alterações, como deformações plásticas, aumento de dureza e formação de camada branca. A região cisalhada é resultante da zona primária de cisalhamento e, portanto, é submetida a severo encruamento. A região alisada corresponde à zona de cisalhamento secundária, e o material é submetido à elevada compressão e atrito contra a face da ferramenta. Sob condições severas de pressão e temperatura, essa região pode desenvolver a chamada camada branca, caracterizada por elevadas deformações plásticas e alta dureza. Assim, as regiões cisalhada e alisada apresentam alterações metalúrgicas que tendem a aumentar a dureza do cavaco (Ning et al., 2008). Esse aumento de dureza torna mais difícil o escoamento do cavaco para fora do furo.

As regiões cisalhada e alisada, por apresentarem elevada resistência mecânica e devido às forças geradas pela compressão e desgaste mecânico, causam aumento da temperatura da região. Assim, as três condições necessárias para a formação da camada branca estão presentes: compressão, atrito e temperaturas elevadas (Sharman et al., 2008). O atrito das regiões de elevada dureza com a parede do furo provoca dificuldades no escoamento do cavaco, resultando em incremento de volume, que compromete o escoamento do cavaco para fora do furo. A acumulação do cavaco causa a obstrução dos canais e a conseqüente quebra das ferramentas.

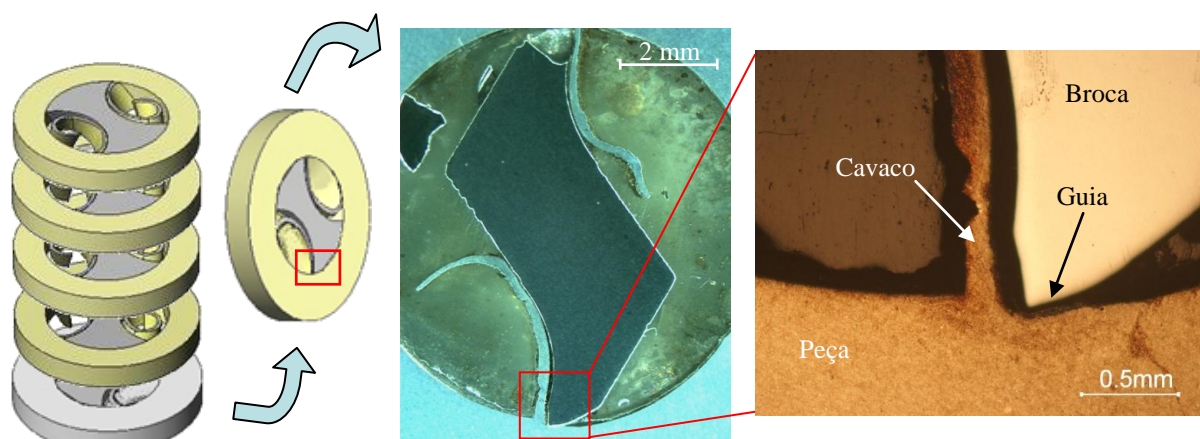
As seções foram analisadas e um comportamento inesperado foi observado. Como pode ser visto na Fig. (7), que mostra a seção distante 1,5 mm da ponta da broca, o corte do cavaco é realizado pelas guias. Porém, esses elementos da ferramenta não são projetados para realizar o corte principal do material.

**Figura 7. Seção distante 1,5 mm da ponta da broca.**

Uma das hipóteses sugeridas é que o desgaste das quinas da broca pode ter levado a uma redução do diâmetro da ferramenta entre as guias. Dessa forma, o diâmetro entre as guias seria maior e levaria ao corte do material por estes elementos. Entretanto, embora tenha sido observada a realização de corte por parte das guias, também houve corte nos gumes principais. Dessa forma, não é possível afirmar que apenas o desgaste das quinas tenha sido responsável pela realização de corte por parte das guias. É mais adequado afirmar que esse fato foi resultante do desgaste das quinas associado com o inadequado escoamento do cavaco gerado pelos gumes principais, em função da ausência do fluido lubrificante. Assim, têm-se o acúmulo de cavaco nos canais que, não conseguindo escoar, busca saída pela lateral da broca.

Na condição observada na Fig. (7), as guias constituem os elementos principais de corte da broca, o que implica em uma mudança nos planos de cisalhamento em relação ao eixo axial da ferramenta, transferindo o plano de cisalhamento primário (vide Fig. (5-a)) para as guias. Essa mudança força o cavaco a escoar em direção à parede do furo, ao invés de seguir a trajetória helicoidal ao longo do canal da broca. Isso resulta em um atrito intenso com a parede do furo e altas cargas de compressão sobre o cavaco, gerando o elevado fator de empacotamento do cavaco e os microlascamentos observados nas guias.

Baseado nas análises realizadas, a estratégia de furação foi alterada de direta para intermitente, com incremento de 1,5 mm e recuo total para fora do furo. Esta mudança melhorou a expulsão do cavaco para fora do furo e, dessa forma, não foram mais observados microlascamentos nas guias e quebras de ferramentas. Entretanto, essa alteração da estratégia aumentou o tempo de furação em aproximadamente 150%. Esta situação exige uma análise de custo-benefício, que foge ao escopo deste trabalho.

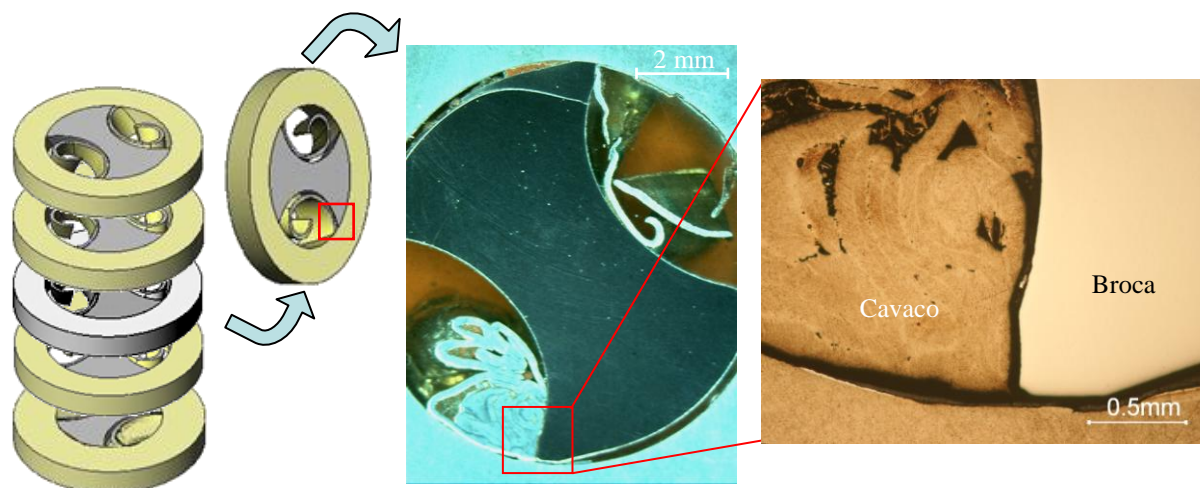
**Figura 8. Seção distante 4,1 mm da ponta da broca.**

É possível observar o elevado empacotamento do cavaco. O escoamento comprometido faz com que sucessivas camadas de cavaco acabem dobrando-se umas sobre as outras e sejam comprimidas entre o canal da broca e a parede do furo, gerando um aumento de volume que compromete ainda mais o fluxo do cavaco.

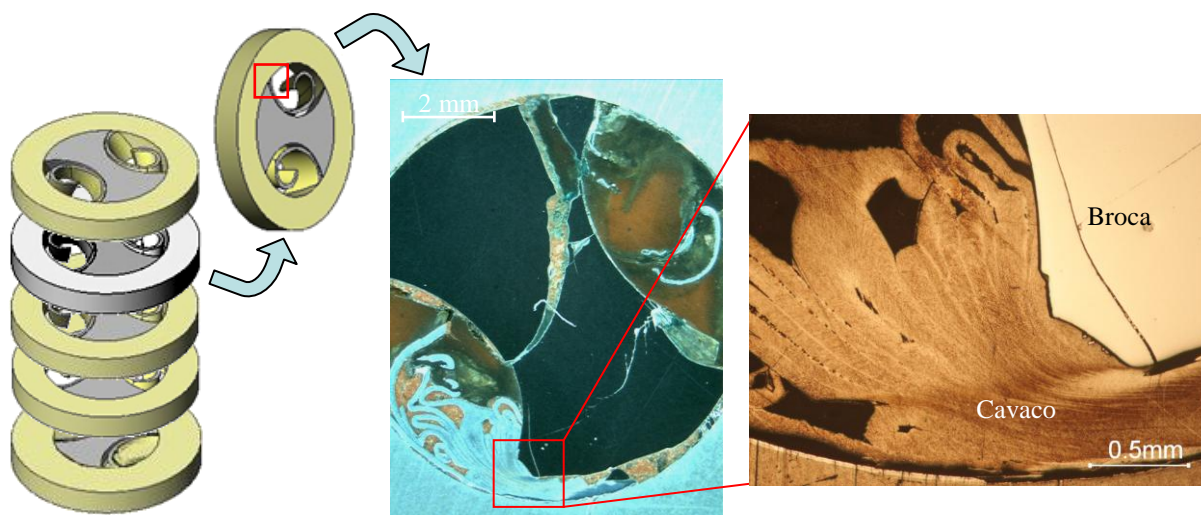
Figura 9. Seção distante 9,3 mm da ponta da broca.

Como pode ser observados nas imagens, há um grande volume de cavaco acumulado entre a broca e a parede do furo. Esse acúmulo de cavaco acabou formando um obstáculo à rotação da broca. Assim, ocorre um aumento brusco da exigência de torque e da força de avanço, levando ao conseqüente colapso da ferramenta (Degenhardt et al., 2005). Pode ser verificada na imagem da Fig. (9) a ruptura na região central da broca.

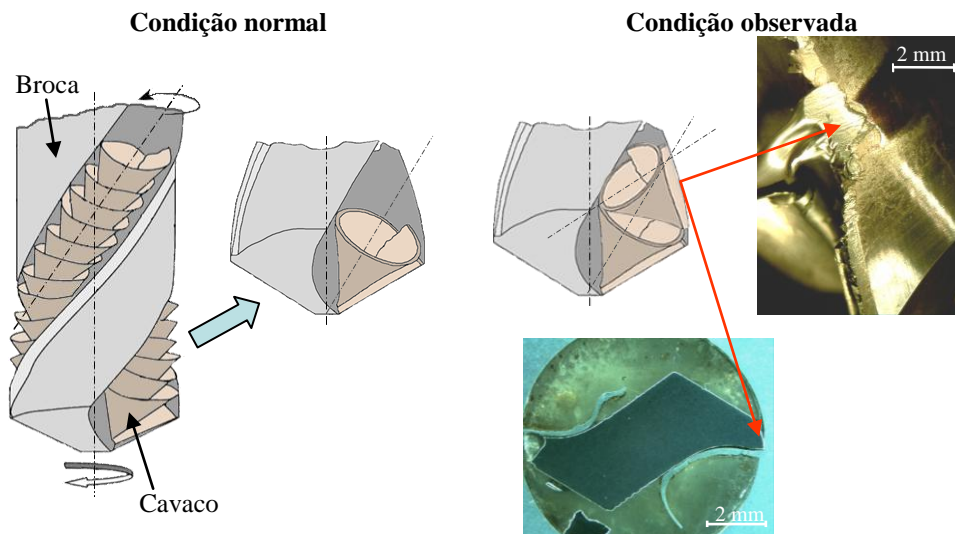
Figura 10. Condição normal (Adaptado de Ke et al., 2005) e a condição observada.

A condição normal apresenta o corte principal do material sendo realizado pelos gumes da broca, e o escoamento do cavaco seguindo a trajetória helicoidal dos canais da ferramenta. Já a condição observada nos ensaios apresenta o corte principal sendo realizado também pelas guias, elementos que não apresentam a robustez necessária para executar esta função, o que explica os microlascamentos observados. Assim, têm-se a geração de cavaco em duas regiões da ferramenta, gerando um volume de cavaco maior que a capacidade de escoamento do canal, levando aos elevados empacotamentos observados e demais problemas decorrentes.
