Distância da água do mar – fator a ser considerado na intensidade de ataques por cloretos ao concreto armado

Jorge Luiz Oleinik Nunes¹; André Tavares da Cunha Guimarães²

A distância da água do mar tem sido demonstrado como um fator importante na agressividade de cloretos em corpos de prova expostos ao ambiente marinho. Esse trabalho tem por objetivo verificar a influência da distância da água do mar na intensidade de ataque de cloreto em estruturas de concreto armado em serviço. Outros objetivos desta pesquisa são verificar a influência da posição geográfica e da altura na intensidade de ataque de cloretos em ambiente marinho. Essa pesquisa mostra que mesmo considerando por um longo período o efeito da secagem e molhagem, a distância da água do mar é um fator importante na intensidade do ataque de cloretos, assim como a posição geográfica e altura em relação ao nível do mar. O valor do teor de cloretos nas camadas mais próximas da superfície do concreto diminui acentuadamente até a distancia de 630 m da água do mar.

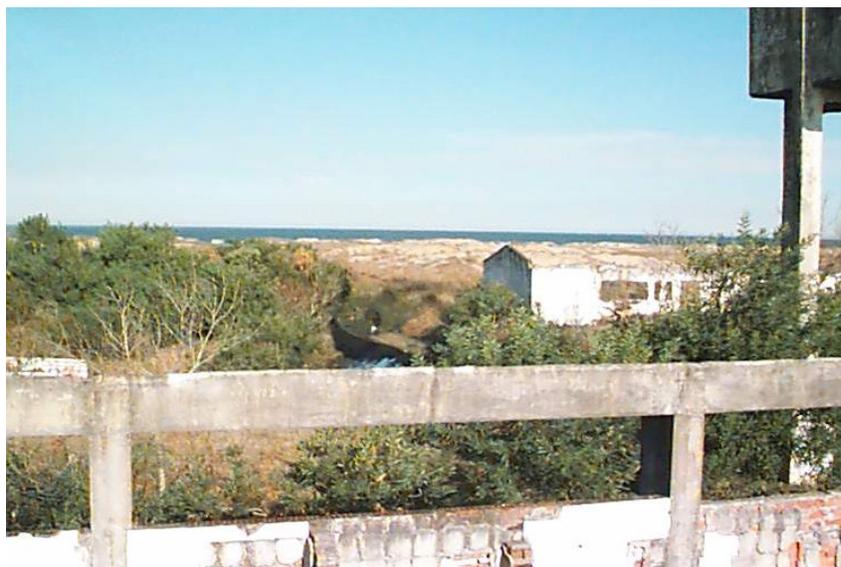
A primeira peça estrutural utilizada nesta pesquisa é a viga de cobertura do Terminal Turístico da Praia do Cassino. Esta estrutura teve utilização durante curto período de tempo, sendo logo em seguida totalmente abandonada, possui idade superior a 15 (quinze) anos, sem cobertura, o que a deixa totalmente exposta ao ambiente marinho e sua localização está a uma distância horizontal do mar de 630 m (Fig. 1).

Trata-se de estrutura de concreto aparente com localização em zona de névoa marinha (Fig. 2).

Figura 2 – Viga da estrutura abandonada do Terminal Turístico – Praia do Cassino – Rio Grande – RS

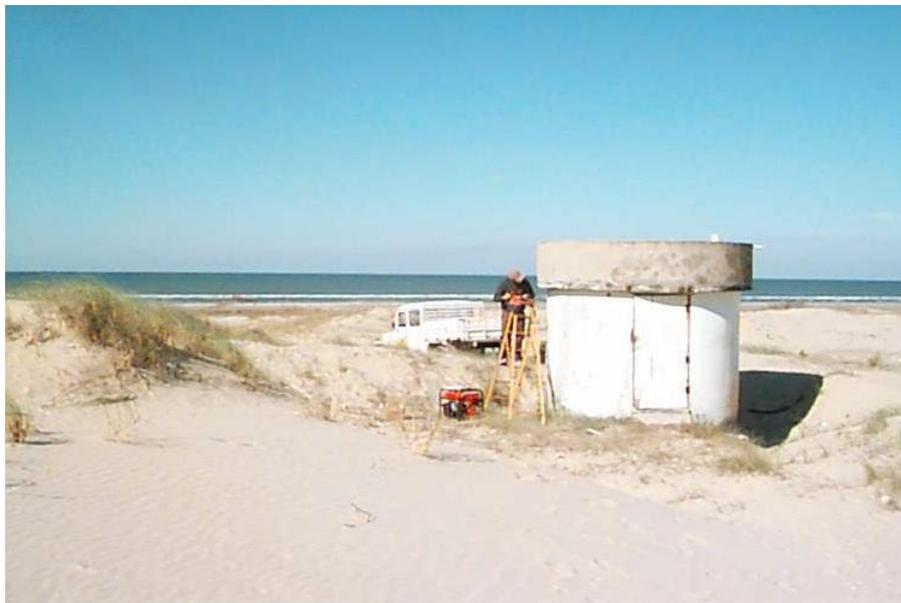
A estrutura está encravada no meio das dunas, possui idade superior a 10 (dez) anos, com distância horizontal do mar de 160 m. É também estrutura de concreto aparente com localização em zona de névoa marinha. A figura 3 mostra a casa de bombas da EMA e a sua distância horizontal da água do mar.

Figura 3 – Casa de bombas da EMA – Praia do Cassino - Rio Grande – RS

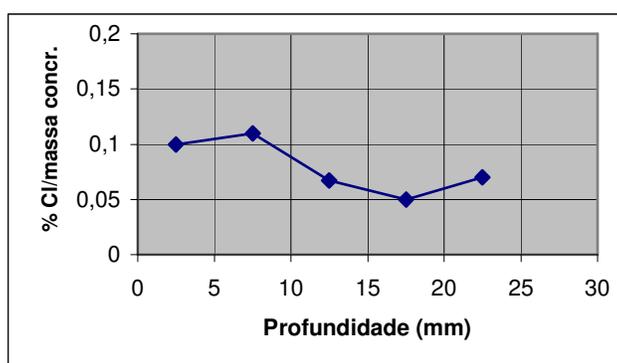
Figura 4 – Perfil de cloretos da viga do Terminal Turístico – lado sudeste – face voltada para o mar

No concreto do Terminal Turístico o percentual de cloretos totais máximo é de 0,11% em relação à massa de concreto que equivale a 0,55% a 0,66% em relação à massa de cimento e encontra-se a uma profundidade de 7,5 mm.

No concreto da face lateral da viga do Terminal Turístico o percentual de cloretos encontrado é de 0,11% em relação a massa de concreto que equivale a 0,55% a 0,66% em relação a massa de cimento e encontra-se a uma profundidade de 7,5 mm.

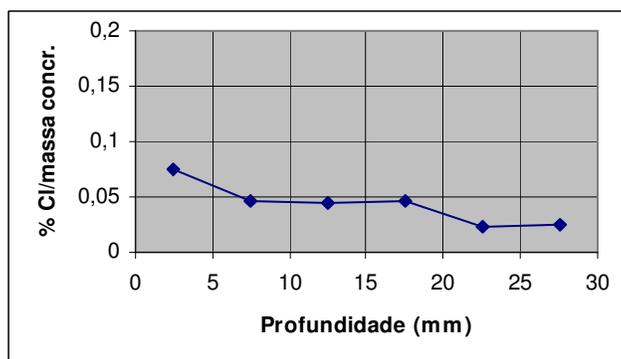
Figura 5 – Perfil de cloretos da viga do Terminal Turístico – lado noroeste

No concreto da face lateral da viga do Terminal Turístico o percentual de cloretos encontrado é de 0,075% em relação a massa de concreto que equivale a 0,375% a 0,45% em relação a massa de cimento e encontra-se a uma profundidade de 2,5 mm.

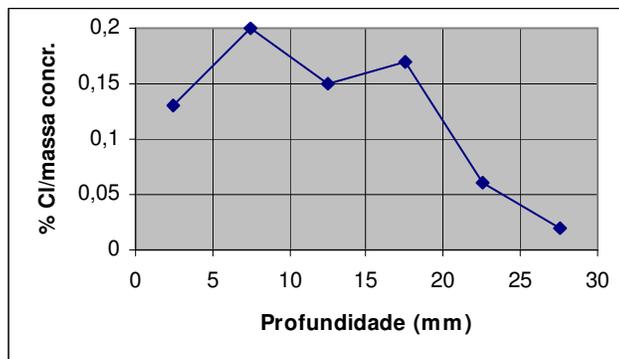
Figura 6 – Perfil de cloretos na face lateral da laje da EMA – lado noroeste

No concreto da EMA o percentual de cloretos totais máximo é de 0,20% em relação à massa de concreto, que equivale a 1,0% a 1,2% em relação a massa de cimento, encontrando-se uma profundidade de 7,5 mm.

No concreto da face lateral da laje da EMA (Estação Marítima de Aquacultura) o percentual de cloretos encontrado é de 0,20% em relação a massa de concreto que equivale a 1,0% a 1,2% em relação a massa de cimento e encontra-se a uma profundidade de 7,5 mm.

O maior ataque na EMA foi a Noroeste e no Terminal Turístico foi a Sudeste. Possivelmente, isso se deve a que a estrutura do Terminal Turístico é uma peça de pouca espessura, sendo que a Noroeste tem uma insolação maior, podendo provocar a absorção maior de água a Sudeste.

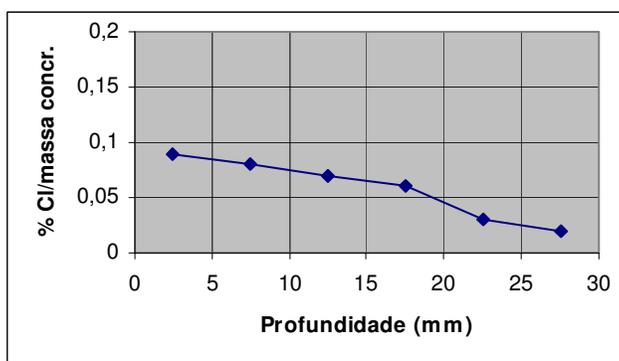
Figura 7 – Perfil de cloretos na face lateral da laje da EMA – lado sudeste - face voltada para o mar

No concreto da face lateral da laje da EMA (Estação Marítima de Aquacultura) o percentual de cloretos encontrado é de 0,08% em relação a massa de concreto que equivale a 0,40% a 0,48% em relação a massa de cimento e encontra-se a uma profundidade de 2,5 mm.

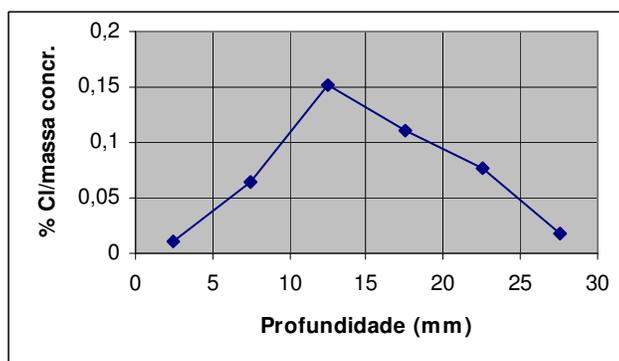
Figura 8 – Perfil de cloretos na face lateral da laje da EMA – lado nordeste

No concreto da face lateral da EMA (Estação Marítima de Aquacultura) o percentual de cloretos encontrado é de 0,15% em relação a massa de concreto que equivale a 0,75% a 0,90% em relação a massa de cimento e encontra-se a uma profundidade de 7,5 mm.

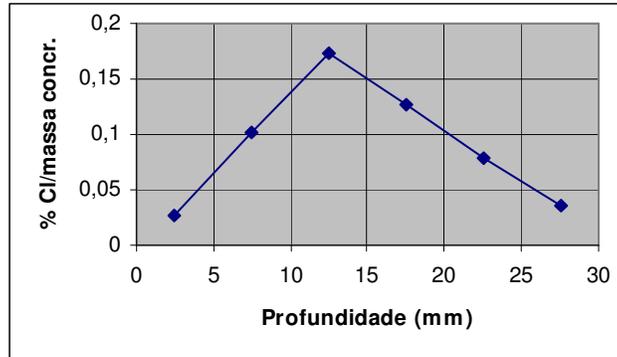
Figura 9 – Perfil de cloretos na face lateral da laje da EMA – lado sudoeste

No concreto da face lateral da laje da EMA (Estação Marítima de Aquacultura) o percentual de cloretos encontrado é de 0,175% em relação a massa de concreto que equivale a 0,875% a 1,05% em relação a massa de cimento e encontra-se a uma profundidade de 7,5 mm.

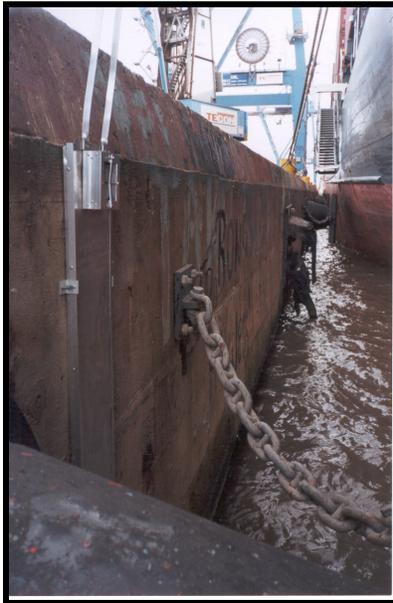
O elemento estrutural pesquisado por GUIMARÃES [7] é a viga de um trecho do paramento do cais do Terminal de Contêineres - TECON (fig. 10), que se situa em zona de névoa. O cais está localizado em porto marítimo da cidade do Rio Grande – Brasil (fig. 11)

Figura 10 – Viga do Paramento – Cais TECON – Rio Grande – RS

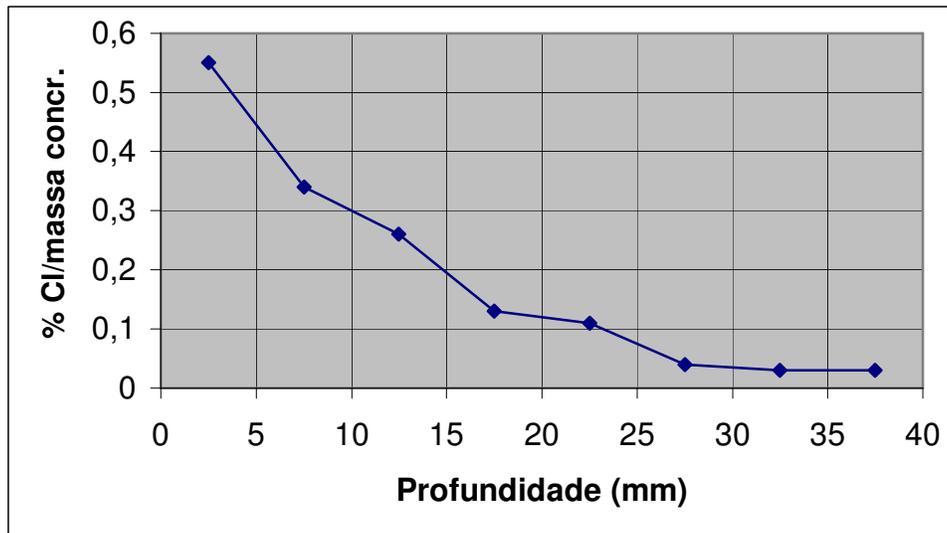
Figura 11 – Perfil de cloretos na face vertical da viga do paramento do TECON [7]

No TECON o teor de cloretos solúveis em ácido mais alto foi obtido na primeira camada, sendo seu valor de 0,55% em relação à massa de concreto que equivale a 3,10% em relação à massa de cimento, conforme o traço utilizado na época da execução.

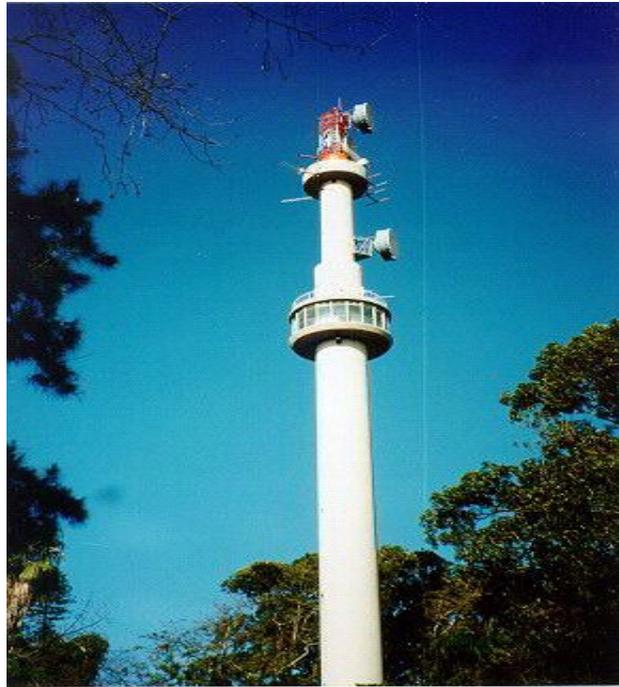
A torre de telecomunicações possui 62 metros de altura de forma cilíndrica, com acesso ao topo por escada interna, conforme figura 12.

Foram pesquisados quatro pontos a 40 metros de altura situados ao norte, sul, leste e oeste da torre.

Figura 12 – Torre de Telecomunicações – Rio Grande - RS

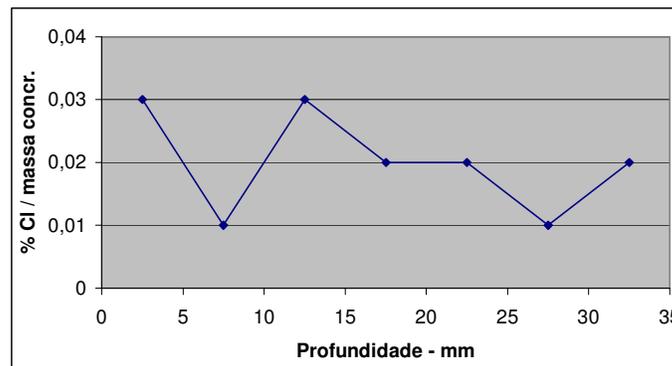
Figura 13 – Perfil de cloretos solúveis em ácido na face leste – Torre de Telecomunicações [4]

Na Torre de Telecomunicações o teor mais alto também foi na camada mais externa sendo seu valor de 0,03% em relação à massa de concreto, que equivale a 0,15% a 0,18% em relação à massa de cimento.

A Torre de Telecomunicações apresenta uma menor intensidade de ataque sendo que além da distância da água do mar, o ponto pesquisado encontra-se a uma altura relativamente acentuada.

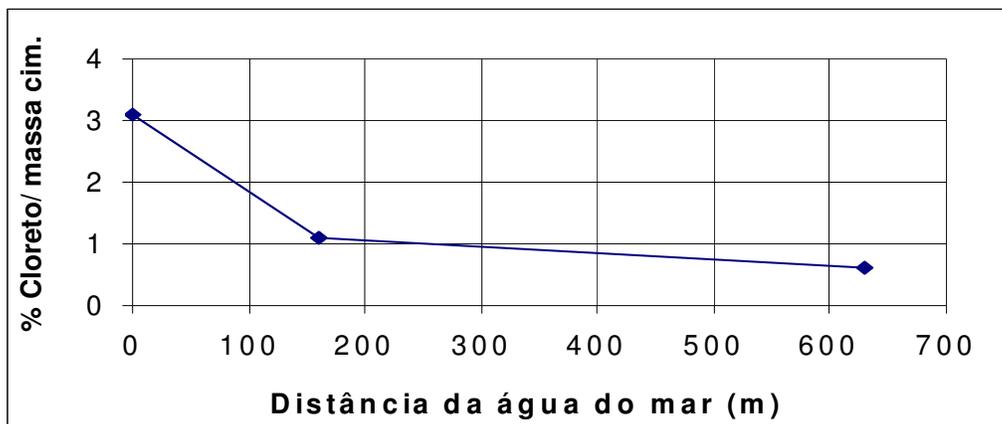
Na figura 14 são comparados os valores obtidos no TECON, EMA e Terminal Turístico, pois são estruturas pesquisadas com baixas alturas em relação ao nível do mar. Observa-se uma grande influência da distância da água do mar sobre o teor de cloretos depositados nas camadas mais externas do concreto.

Figura 14 – Teor de cloreto em relação a massa de cimento nas camadas mais externas da estrutura de concreto em função da distância da água do mar – TECON: distância de zero metros; EMA: distância de 160 m; Terminal Turístico: distância de 630 m

> A diminuição da concentração de cloretos ocorre de forma acentuada entre 160 m e 630 m de distância em relação à água do mar. Isto mostra diferenças grandes de agressividade em zonas de ambiente marinho e, conseqüentemente um incremento na variação da vida útil das estruturas;

> As construções localizadas na orla marítima devem prever diferentes tratamentos na fase de projeto para obtermos um incremento de sua durabilidade em função da distância da água do mar;
