Tipos de blocos de concreto para estrutura hidráulica de proteção às ondas marinhas e análise visual dos Tetrápodes da Barra de Rio Grande

Alessandra V. Migliorini & André T. C. Guimarães

6.1. Tetrápode dos molhes de Rio Grande

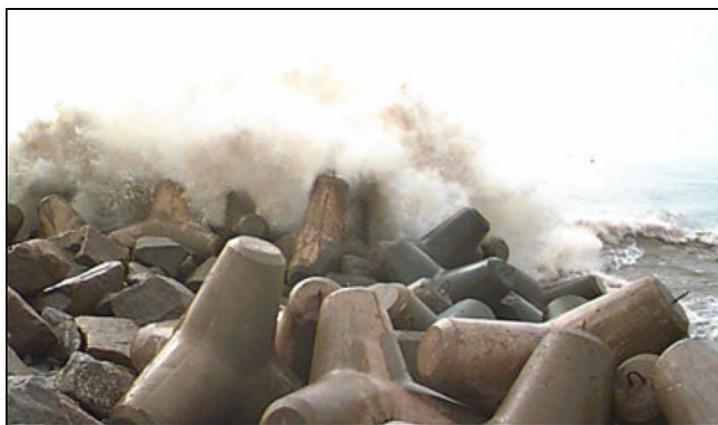
Figura 1 - Blocos em sua função de proteção às ondas [8].

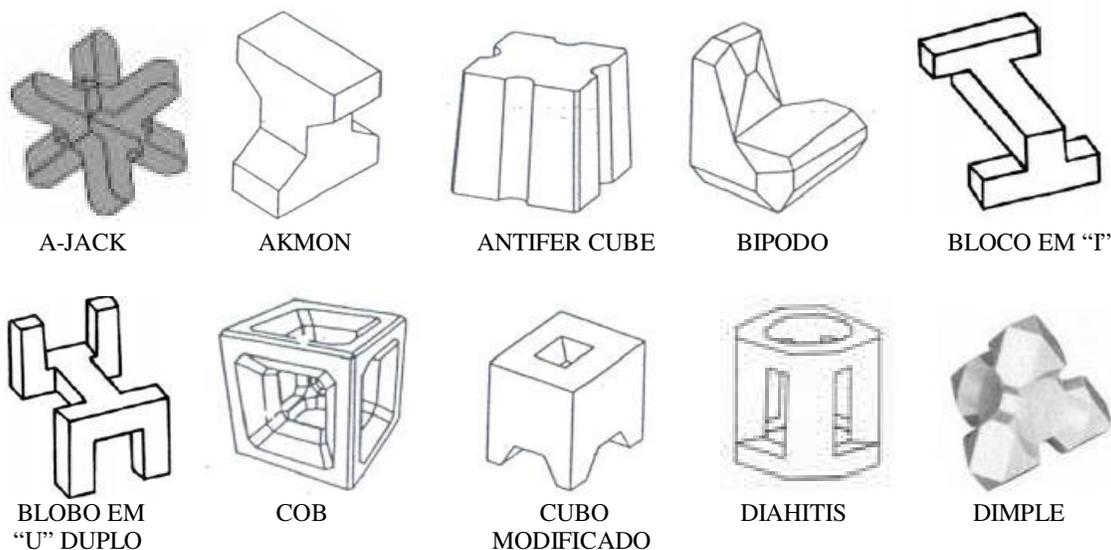
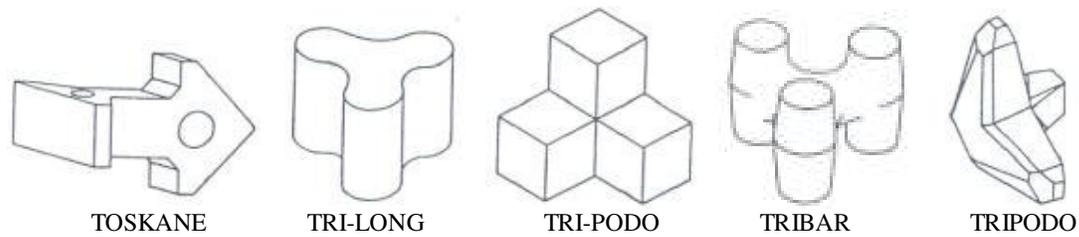
Figura 2 - Variedades em blocos de concreto [9], [16], [14], [5] e [6].

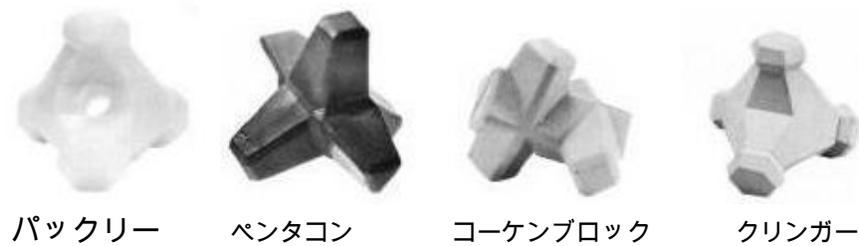
Figura 3 - Blocos de origem japonesa [14].

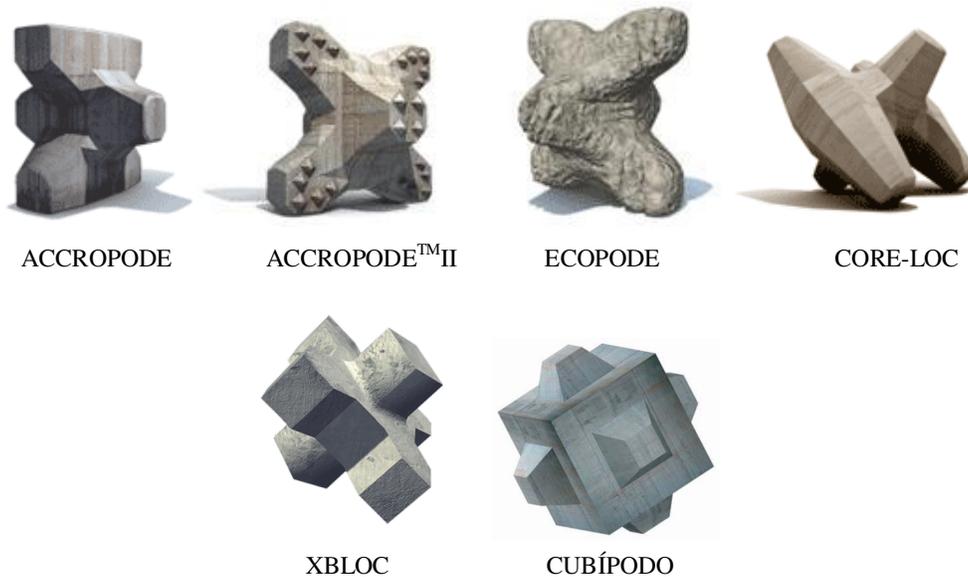
Figura 4 - Blocos recentemente lançados [3], [16] e [1].

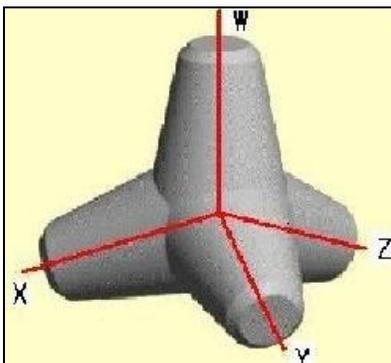
Constituído em concreto maciço, o bloco é disposto de um eixo central, no qual são tangentes quatro cones alongados (patas) e arredondados, distribuídos igualmente a 120° no espaço.

Figura 5 - Geometria do Tetrápode [15].

Estas “patas” facilitam a conexão entre os blocos, tornando a estrutura mais estável. O centro de gravidade do Tetrápode encontra-se na união das quatro “patas”, o que dificulta o balanço e o rolamento da carcaça.

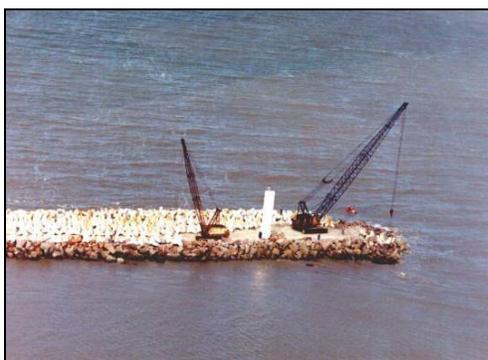
De modo a recuperar o molhe leste da barra do Rio Grande - RS, foram introduzidos 10.200 tetrápodes de 8 toneladas cada pela carapaça externa - na transição para o cabeço e no cabeço do molhe.

Figura 6 - Instalação dos Tetrápodes no molhe leste [11].

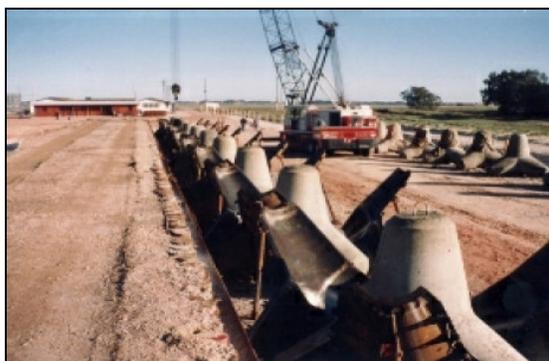
Para permitir o desfôrme (Figura 7) e transporte das peças para a área de estoque e a cura, o concreto precisou apresentar resistência mínima de 15 MPa em 24 horas após o envase, e resistência à compressão nominal de 26 MPa, aos 28 dias [7].

Figura 7 - Canteiro de fabricação – Desfôrma [10].

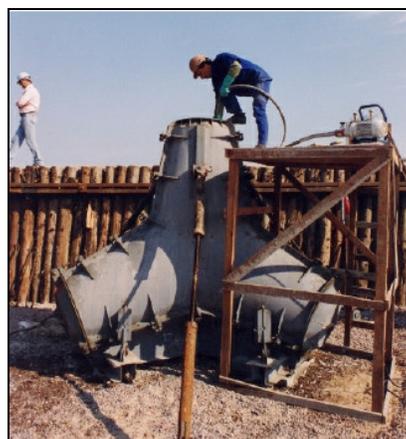
A primeira etapa de concretagem cobriu a metade inferior do bloco, formada pelos três troncos de cone. Após era feita à vibração desse concreto em cada um dos troncos (Figura 8). Na seqüência, a fôrma foi preenchida, seguindo-se então uma nova vibração do concreto recém colocado. De cada caminhão foi retirado material para a confecção de três corpos de prova para a realização dos respectivos ensaios e, todo o controle era feito na obra pela FURG.

Figura 8 - Vibração durante o processo de concretagem [10].

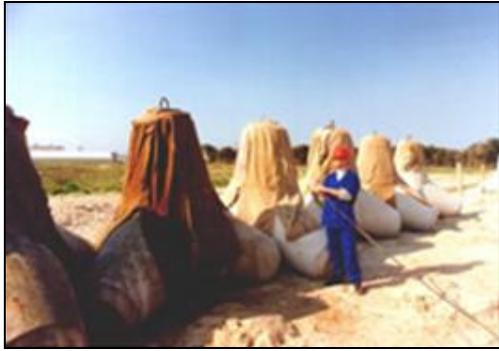
Quando colocadas na área de estoque, as peças passaram por um período de cura úmida (Figura 9).

Figura 9 - Tetrápodes em processo de cura úmida [11].

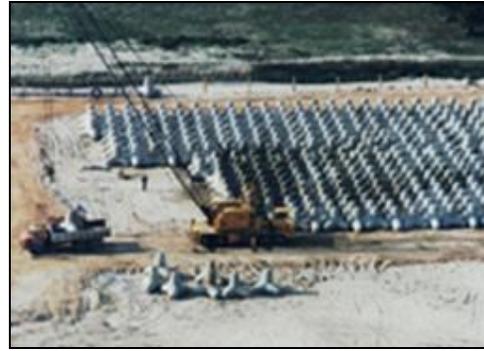
Figura 10 - Tetrápode em condições de transporte para os molhes [10].

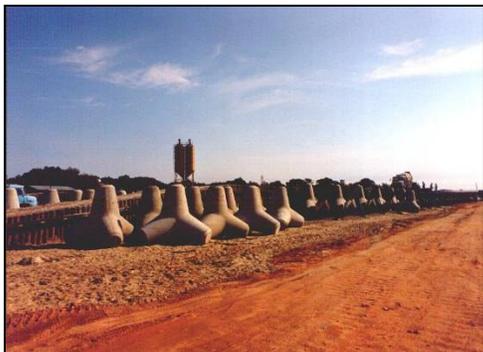
Os blocos retirados das fôrmas foram levados ao pátio de armazenagem a fim de aguardar a cura. Por recomendação, o piso deste pátio era revestido de areia (Figura 11) para que pudesse ser amoldada à forma dos Tetrápodes, de modo a apoiar a parte inferior, evitando à tração no concreto antes da cura completa.

Figura 11 - Situação de estocagem dos Tetrápodes [11].

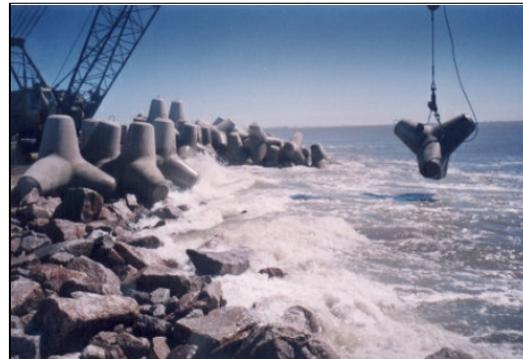
Para o posicionamento definitivo dos Tetrápodes na carapaça, no controle de alinhamento (Figura 12), talude, cotas e arranjo das pedras, foi utilizado além de controle subaquático com GPS, um acompanhamento por mergulhadores durante a sua execução.

Figura 12 Processo de alinhamento para colocação de um Tetrápode [10].

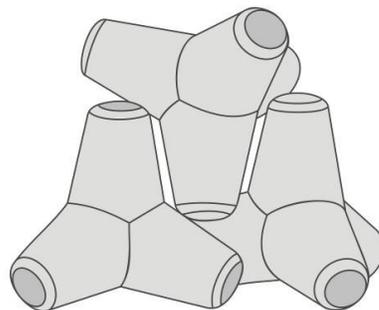
A colocação dos blocos foi feita em duas camadas sucessivas. Na camada inferior os blocos foram apoiados em três pernas sobre o talude do enrocamento. Na camada superior, os blocos foram acomodados entre os blocos da camada inferior com uma das pernas para baixo, conforme apresentado na figura à seguir:

Figura 13 - Posicionamento dos tetrápodes.

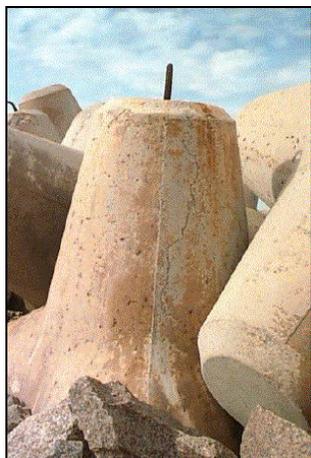
Em exame visual aos blocos, realizado após 5 anos de uso destes elementos, foi constatado em muitos Tetrápodes marcas de caminho de bolhas de ar (Figura 14), ocasionadas possivelmente durante a concretagem [7]. As marcas foram localizadas na perna que contém a barra de aço e, possivelmente ocasionadas por estar posicionada verticalmente na fôrma. Embora em grande quantidade essas marcas se assemelham muito com fissuras e, por sua baixa profundidade, não comprometem os elementos.

Figura 14 - Tetrápode com caminho de bolhas de ar [7].

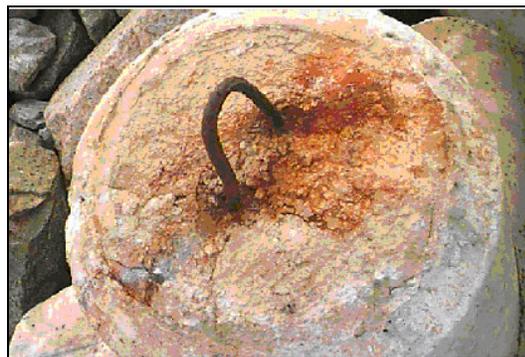
Próximas à barra de aço foram encontradas fissuras (Figura 15), algumas ocasionadas pela retração, pois não passam pela barra e outras formadas a partir da barra, certamente geradas pela corrosão do aço [7].

Figura 15 - Fissuras junto à barra de aço [7].

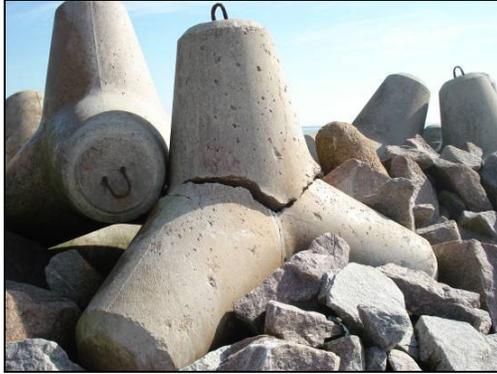
No primeiro bloco localizado (Figura 16), a quebra certamente aconteceu na época em que o molhe teve uma desarrumação. Esta obra ocasionou um grande número de blocos deteriorados, inclusive o alto desgaste dos blocos do cabeço do molhe. O deslocamento de uma grande quantidade de Tetrápodes foi feito para que pudesse, assim, ser iniciado o seu prolongamento. O bloco quebrado está localizado na parte interna do talude e acomodado sob ele um outro Tetrápode, exatamente onde se dá fratura. Este fator será desconsiderado neste estudo.

Figura 16 - Tetrápode quebrado no lançamento.

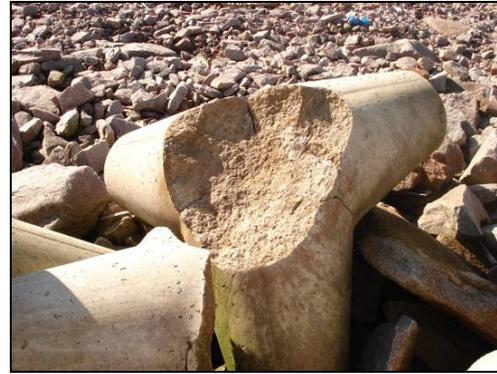
Curiosamente um Tetrápode foi encontrado quebrado na junção das pernas e a parte superior removida. Estava localizada ao lado do bloco (Figura 17). Por estar na parte interna do talude, certamente foi ocasionada também na época da desarrumação. Sua análise também será desconsiderada.

Figura 17 - Tetrápode com a perna superior deslocada.

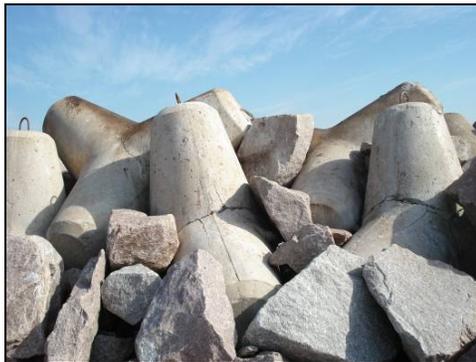
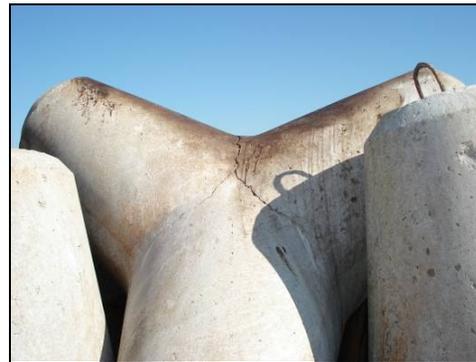
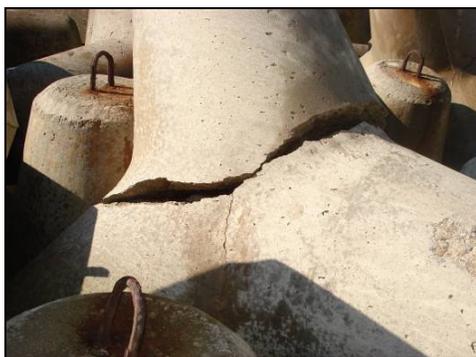
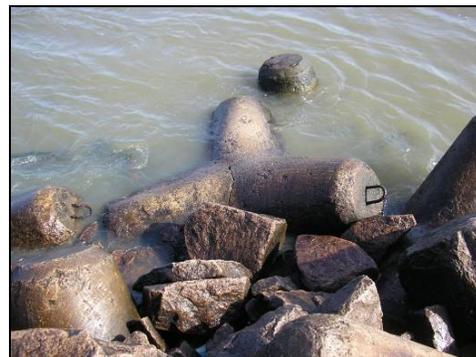
A quebra se dá na totalidade das vezes na junção das pernas.

Os blocos encontrados apresentam o fraturamento sempre na junção das “pernas”, independente do seu posicionamento, de estarem localizados entre pedras ou submersos.

Figura 18 - Fraturamento encontrado na junção das “pernas”.

Outra solução para a utilização de um concreto mais resistente seria a adição de fibras, a fim de evitar a quebra do material. Esta análise está sendo estudada em mestrado para a seqüência deste projeto.

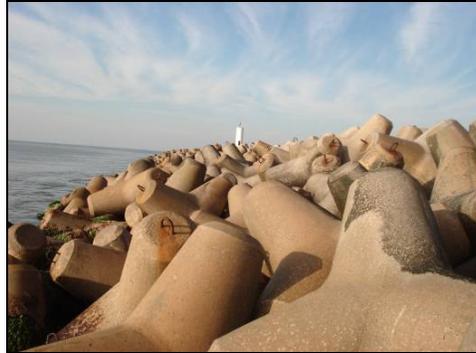
Ao contrário do esperado, por estar exposto ao mar e as fortes ondas, os blocos estavam em posição bem mais ordenada que do talude oeste.

Figura 19 - Blocos expostos ao mar.

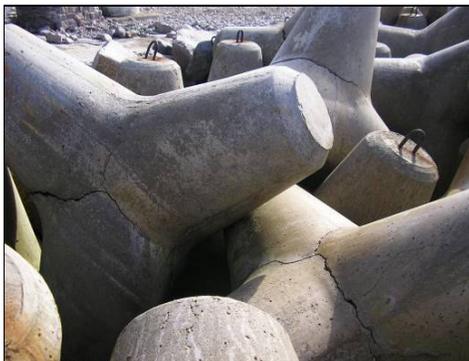
Contados 35 metros antes do farol, começam a aparecer pedras entre os Tetrápodes e uma leve desarrumação entre eles. Até o farol foram encontradas 10 peças quebradas, sendo 3 próximas e no meio de pedras e 7 delas sem pedras pelos seus interstícios.

Figura 20 - Blocos rachados interligados e sem pedras.

Quando se têm pedras próximas, a trinca pode ocorrer pela batida constante da pedra no bloco com a ação da onda. No caso da ausência de pedras, e vários blocos perto deteriorados, pôde acontecer pela acomodação destes.

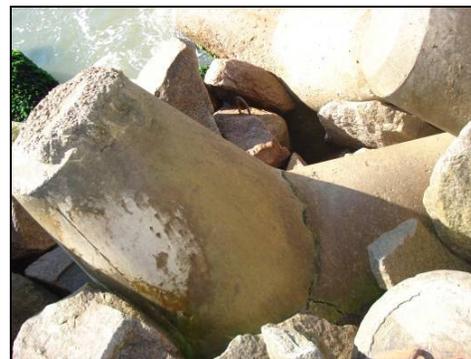
Figura 21 - Blocos quebrados, grande presença de pedras e limo.

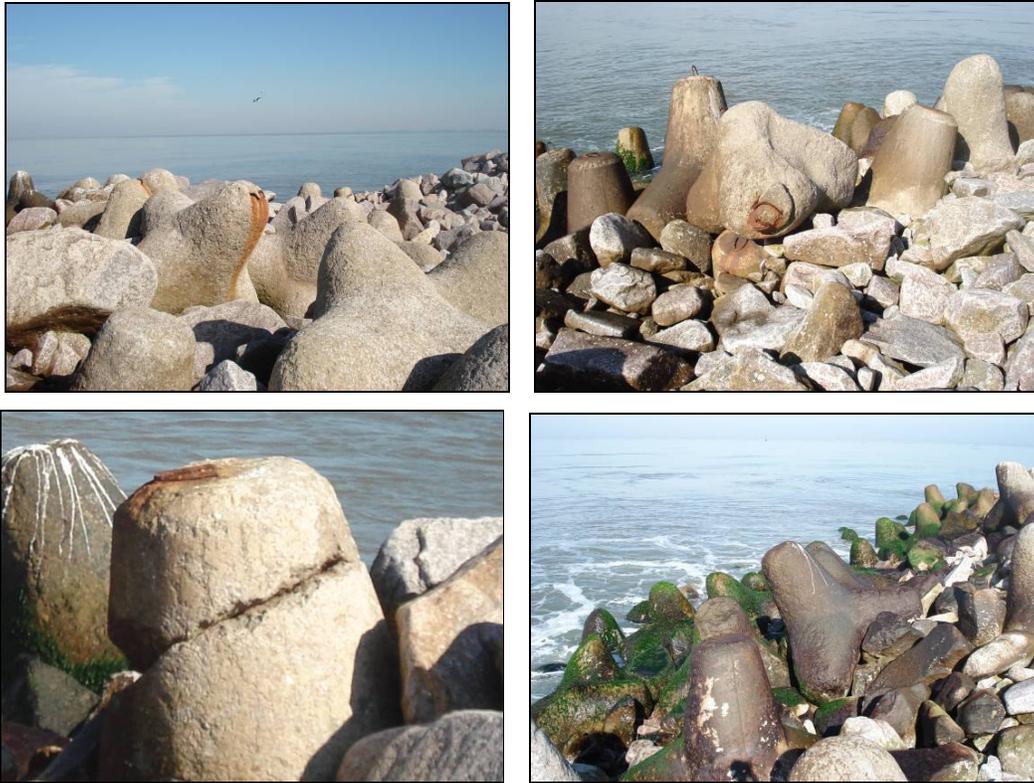
No cabeço são encontrados vários blocos arredondados. Muitos deles não mais com aparência definida de um Tetrápode.

Figura 22 - Blocos arredondados encontrados no cabeço do molhe.

O desgaste natural no qual originou blocos arredondados certamente foi ocasionado pelas pedras soltas que batem e vão desgastando o material e, também pela ação das ondas constantes.

Este fato ocorreu, em tão pouco tempo, pela desarrumação feita na ponta do molhe, para que assim pudesse ser iniciada a sua obra de extensão.

Um único bloco em todo o exame visual apresentou ruptura em um ponto diferente dos demais, conforme mostrado na figura acima. Neste, foi encontrada uma rachadura inclinada na perna vertical, possivelmente gerada pelo choque na batida das pedras.

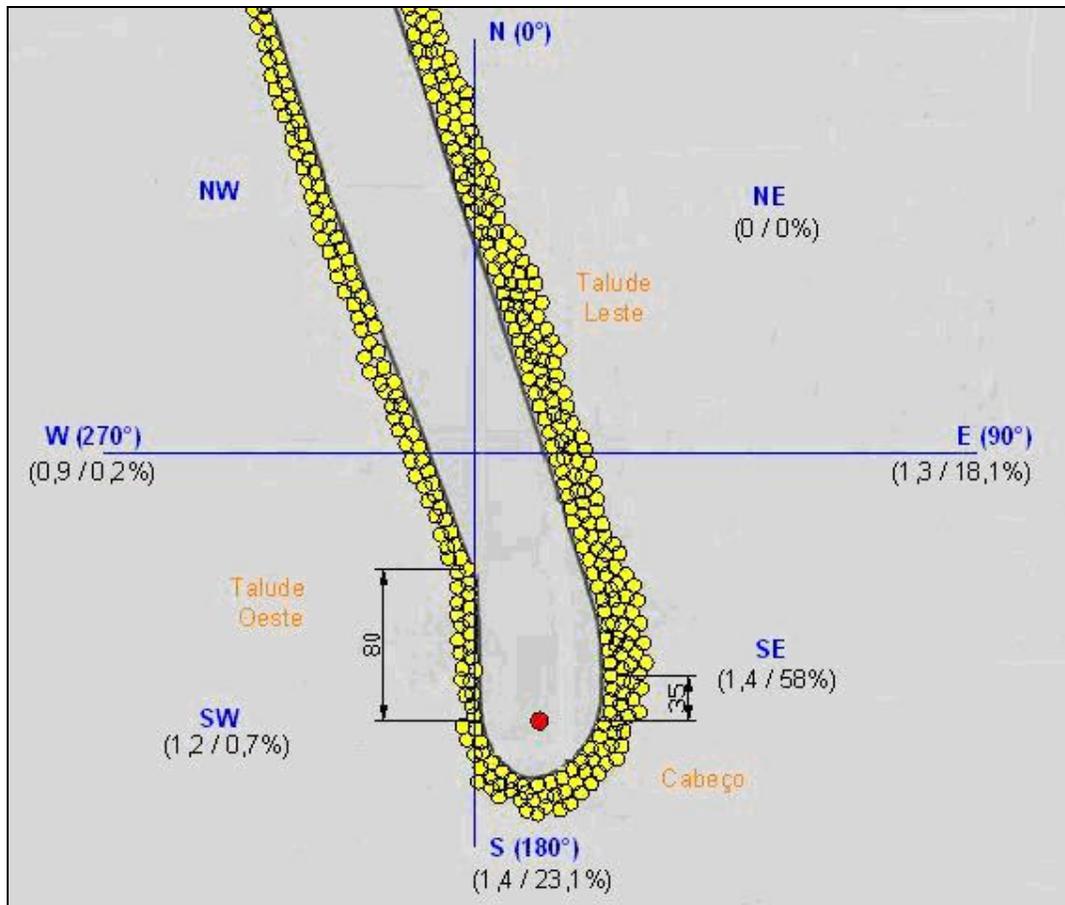
A Figura 23 apresenta a distribuição de incidência das ondas conforme a sua direção de propagação a partir das medições realizadas por Strauch [9] e tratadas por Coli [2]. Vale ressaltar que estes dados são sob condições atmosféricas normais.

Figura 23 - Distribuição das ondas significativas em relação ao cabeço do molhe leste (altura significativa / %).
