Programa de Informação Costeira *on-line*: Um balanço dos primeiros dois anos de funcionamento

RESUMO

O trabalho apresenta uma descrição sucinta do sistema utilizado e das informações geradas no Programa de Informação Costeira da UFSC. Apresenta-se também, pela primeira vez, as séries temporais dos parâmetros básicos do campo de onda registrados no ano de 2003. A título de informação para futuros programas, é apresentado também um relato dos episódios de desgarre da bóia medidora de ondas.

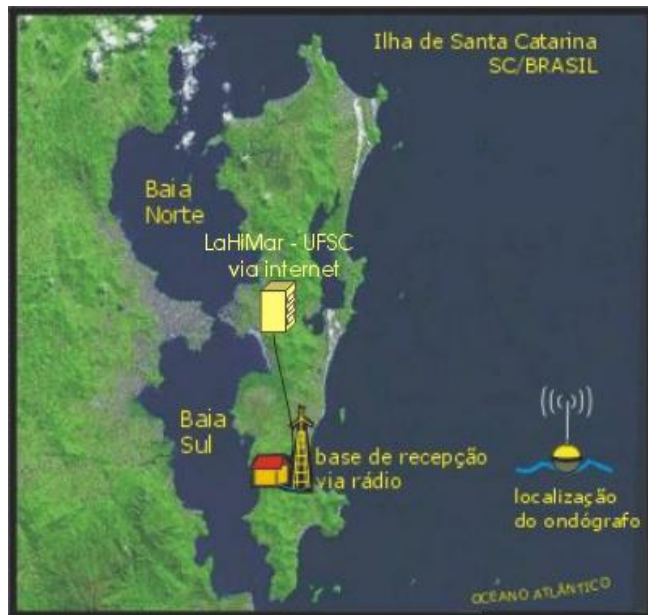
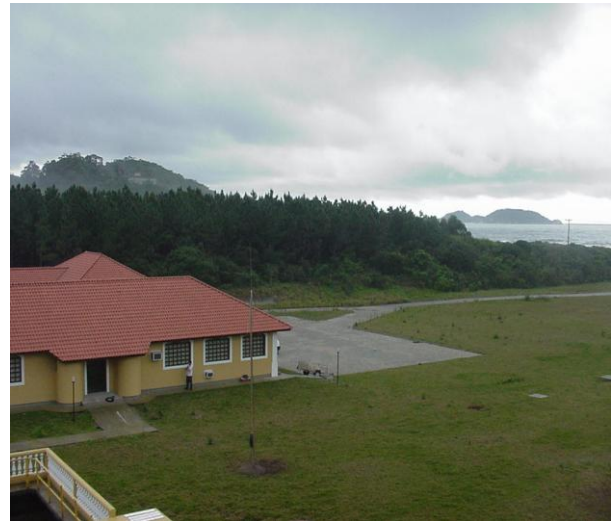
O sistema de transmissão de dados funcionou da seguinte maneira. Medições do estado do mar com duração de cerca de 20 minutos, obtidas de hora em hora, eram transmitidas pelo ondógrafo para uma estação receptora montada no Laboratório de Peixes de Água Doce (LAPAD) da UFSC localizado na Praia da Armação que, por sua vez, as retransmitia, via internet, para o LAHIMAR no campus da UFSC (Fig. 4) onde os dados eram processados, armazenados e disponibilizados através da Internet. .

Fig. 4 – Painel esquerdo: Esquema de transmissão de dados em tempo real usado no sistema de monitoramento do estado do mar. Painel direito: Vista do LAPAD/UFSC na Praia da Armação onde funcionou a base receptora de terra

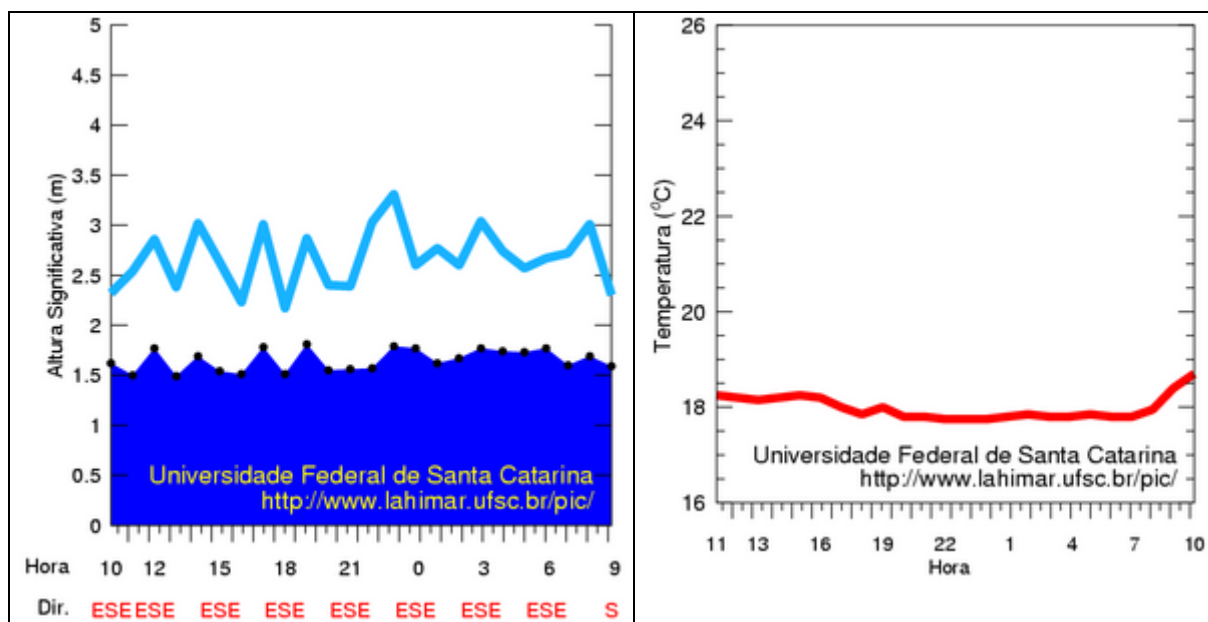
A seguir, apresentava-se de forma gráfica um sumário da *evolução temporal* dos parâmetros incluídos na Tabela como ilustrado na Fig. 6. Os painéis nessa figura correspondem a séries temporais das últimas 12 horas dos parâmetros $H_{1/3}$, $H_{máx}$ e Dir (painel superior esquerdo), temperatura da superfície do mar (painel superior direito), T_p (painel inferior esquerdo) e deriva da bóia (painel inferior direito).

A figura da deriva, na verdade, referia-se à posição horária da bóia relativa às coordenadas da âncora (ponto verde). As posições da última hora (ponto em vermelho); das últimas 24 horas (pontos azuis) e dos últimos 7 dias (pontos em cinza) eram sempre mostradas nessa figura de forma que se pudesse ter uma idéia da tendência de deriva num intervalo de tempo conveniente.

Fig. 6 – Séries temporais de $H_{1/3}$, H_{max} e Direção Dominante das ondas (alto à esquerda); Temperatura da superfície do mar (alto à direita); Período de pico (abaixo à esquerda) e Deriva da Bóia em torno da âncora [Medições realizadas em 13 de Julho de 2003].

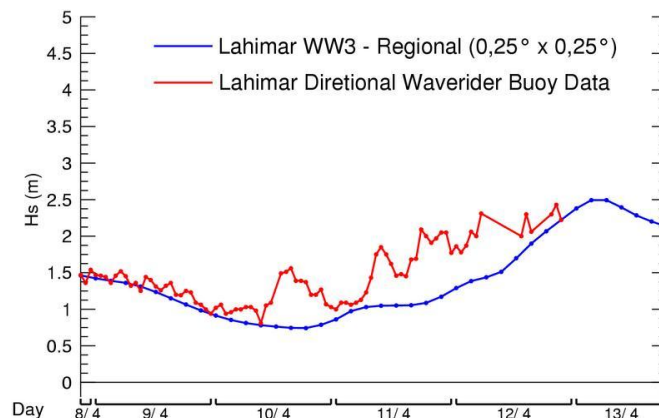
Para facilitar o uso do sistema, a previsão para os próximos 5 dias era também disponibilizada de forma gráfica para um grupo de pontos de interesse ao longo da costa S e SE brasileira. Como exemplo, a Fig. 10 mostra uma dessas saídas pontuais para H_s ao largo de Florianópolis, num local próximo ao ondógrafo. Esse ponto era de particular importância, pois ali havia uma medição in loco e, portanto, a figura mostrava, além da

previsão do modelo, a medição feita pelo ondógrafo. Dessa forma, era possível que o usuário do sistema pudesse avaliar por si próprio a precisão do modelo de previsão.

Fig. 10 – Exemplo de saída pontual para Hs ao largo de Florianópolis próximo ao local de fundeio do ondógrafo. Linha azul: previsão do modelo; linha vermelha : dado medido. Período coberto: de 8 a 13 de Abril de 2003.

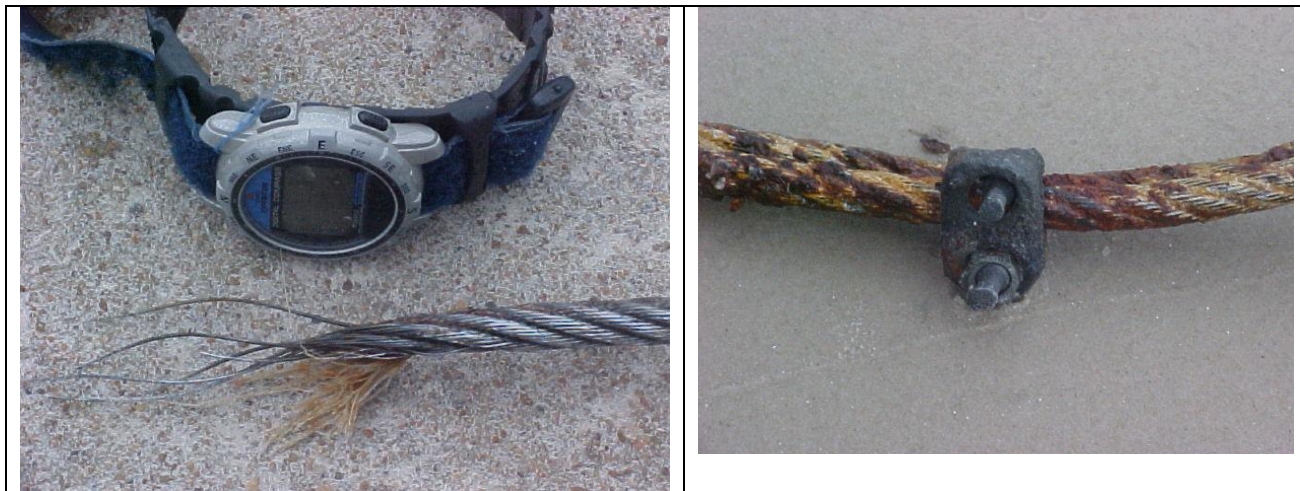
O rompimento do fundeio nas 3 ocasiões deu-se da seguinte forma: No primeiro e no terceiro desgarre, o rompimento foi no cabo de aço (Fig A-8). No segundo desgarre, houve ruptura do segundo cabo de borracha (Fig A-9).

Fig A-8 - Detalhe do cabo de aço rompido e das más condições da manilha no terceiro desgarre.

Em todos os casos foi impossível determinar com precisão a causa do rompimento. É possível que as falhas tenham ocorrido em virtude de fadiga do material ou por algum defeito de fabricação não identificado pela equipe. No segundo desgarre é possível que a resistência do cabo de borracha tenha sido excedida em função das condições do mar. Nas outras 2 oportunidades, entretanto, o mar encontrava-se bem calmo. Não se pode descartar a hipótese de que os rompimentos tenham sido causados por ação humana uma vez que o local de fundeio é bastante utilizado por barcos de pesca oceânica. Na falta de testemunhas (...) qualquer hipótese é pura especulação.

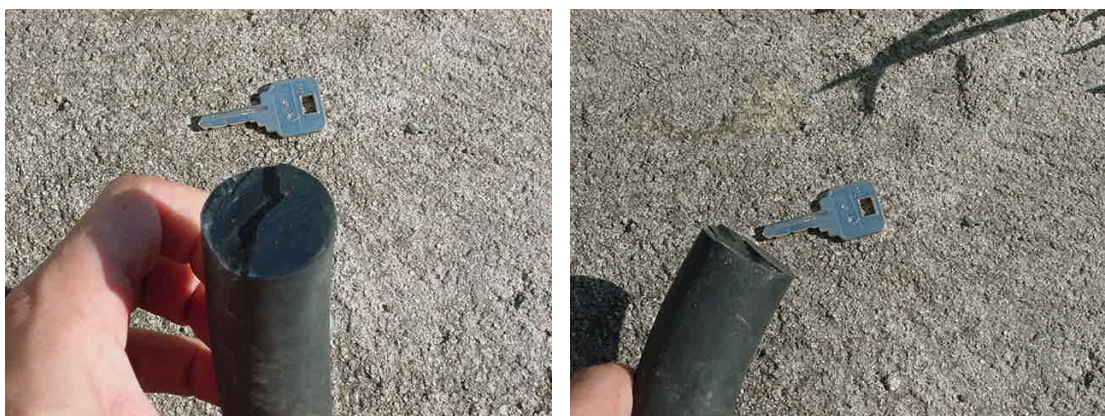
Fig A-9 - Foto do ponto de rompimento do cabo de borracha no segundo desgarre.
